Le mur d'enceinte du temple d'Amon-Rê à Karnak

par Jean Winand

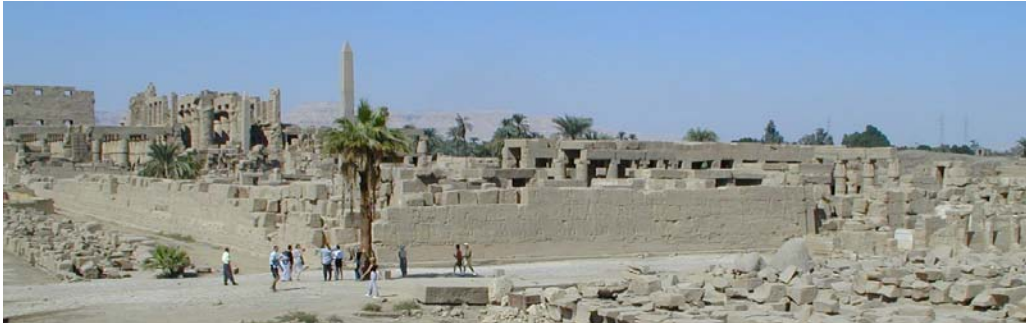
Fig. 2. Vue générale des murs sud et est.

Dans son état actuel, le mur d'enceinte est très inégalement conservé. Nulle part, il ne subsiste sur sa hauteur originelle, qui devait dépasser de peu 9,50 m, soit 19 coudées égyptiennes. Le côté sud et le côté est ont préservé en entier le premier registre de scènes et des portions variables du second registre (fig. 2).

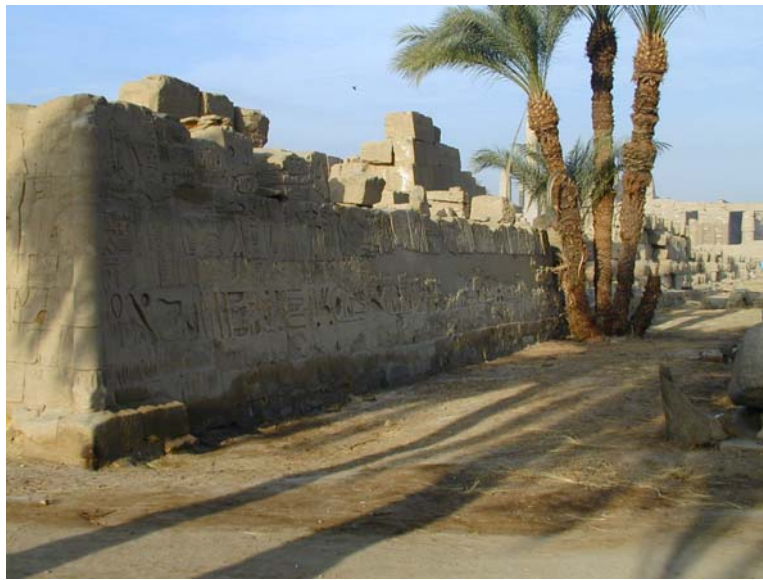
Fig. 3. Vue générale du mur nord (depuis l'angle nord-est)

Le mur nord, par contre, a beaucoup souffert : quelques scènes du premier registre se laissent encore admirer à partir de l'angle oriental. Ensuite, on ne peut plus que suivre le tracé du mur, dont la hauteur ne dépasse guère une assise de blocs (fig. 3).

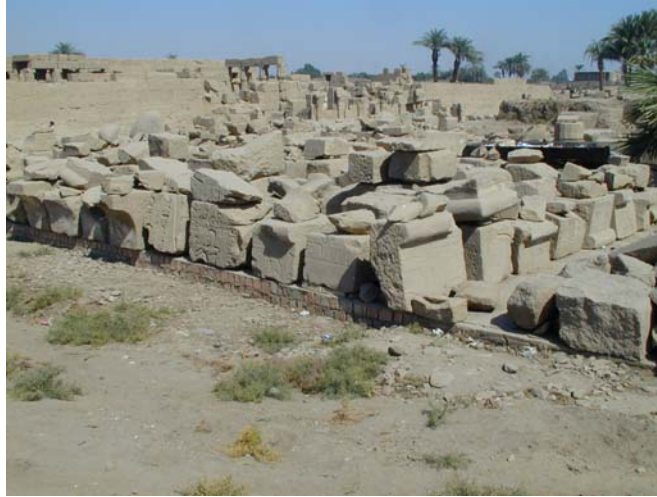
Fig. 4. Vue des banquettes situées à l'est du mur oriental.

Le premier objectif que nous nous sommes assigné a été de repérer, d'inventorier et de cataloguer les blocs épars provenant du monument. W. HELCK, dont le bref opuscule est tout ce dont on dispose aujourd'hui, en avait repéré un peu moins de trente (*Die Ritualszenen auf der Umfassungsmauer Ramses' II. in Karnak*, Wiesbaden, 1968, ÄA 18). Nous en avons dénombré à ce jour près de huit cents. La plupart sont rangés sur des banquettes construites autour de l'enceinte (fig. 4). Mais on en trouve aussi dans des endroits plus éloignés. C'est ainsi qu'une quinzaine de blocs, de belle dimension, ont été identifiés à l'intérieur du grand dépôt à ciel ouvert situé au sud de la cour des Boubastides. Enfin, plus étonnant sans doute, plusieurs blocs ont été remisés à l'intérieur de l'édifice de Taharqa du Lac, tandis que d'autres sont juchés au sommet de l'enceinte, parfois bien loin de leur emplacement d'origine.

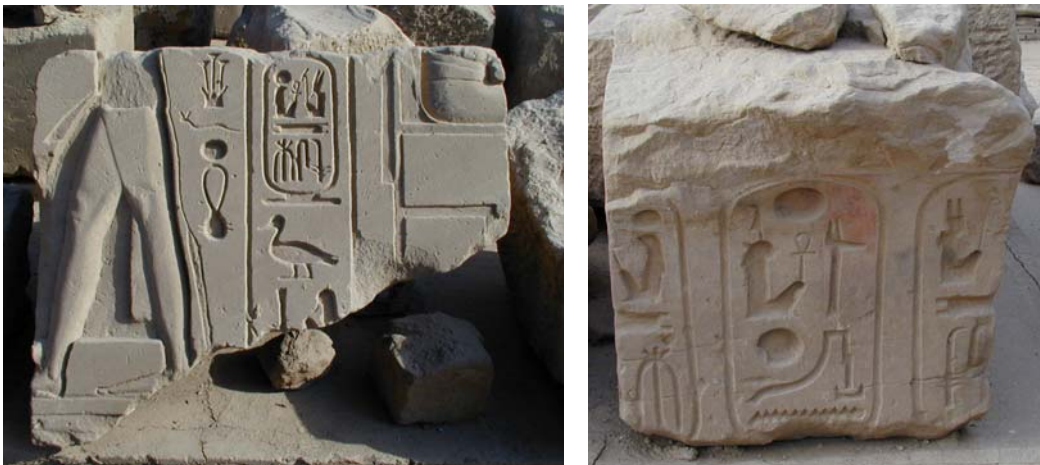
Fig. 5. Un fragment du registre supérieur, sans doute du mur nord, et une corniche

Ces blocs sont de toutes dimensions : cela va du modeste fragment de quelques centimètres jusqu'au bloc complet qui peut atteindre 2,14 m (fig. 5). Ils proviennent de toutes les parties du mur, mais surtout des parties hautes, comme on peut s'y attendre : les scènes du deuxième registre et les corniches sont les mieux représentées.

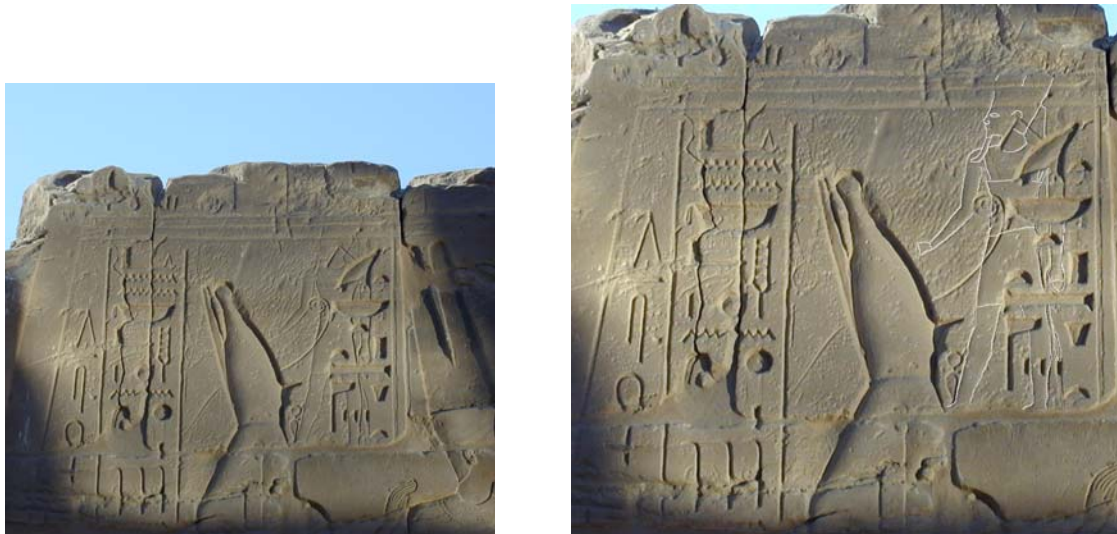
Fig. 6. Représentation d'Amon tourné vers le fond du temple
(les contours ont été soulignés sur la photo de droite)

Une observation minutieuse de la paroi nous a également permis de détecter les restes d'un décor thoutmoside sur le mur nord, adossé à l'angle oriental. On peut encore y deviner des lambeaux de la titulature de Thoutmosis III, disposée en deux colonnes. Il est possible, sinon probable, qu'un dispositif analogue se répétait sur le mur méridional, mais l'état de conservation du monument ne permet plus d'en faire la vérification. Sur le mur nord, à mi-hauteur, faisant curieusement face à l'intérieur du temple, un Amon de taille moyenne a été représenté (fig. 6).

Il n'est pas possible à l'heure actuelle de décider si cette figure de la divinité fait partie du programme décoratif de Thoutmosis III, ou s'il s'agit, par exemple, d'un grafitto de grande taille, qui serait nécessairement antérieur à l'activité de Ramsès II puisque le décor de ce dernier vient clairement mordre sur la figure du dieu.

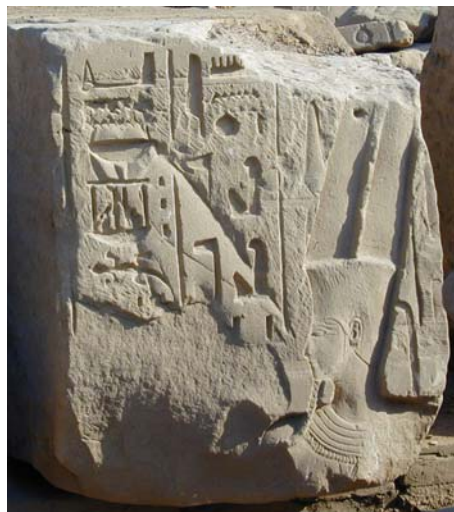
Fig. 8. Signe de la chouette appartenant à la gravure thoutmoside, recouvert par les deux colonnes de texte de Ramsès II

Ce qui subsiste de la décoration thoutmoside, qu'il s'agisse du bandeau de dédicace, des corniches, ou encore de la titulature à l'angle du mur septentrional, a été recouvert à la XIX^e dyn. par les artisans de Ramsès II quand ce dernier décida de faire graver son propre programme décoratif. La gravure thoutmoside ne nous apparaît plus, dans les cas favorables, que sous forme de palimpseste (fig. 8).

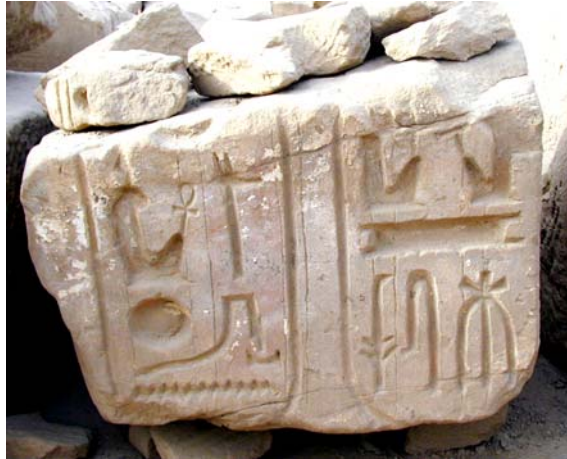
Fig. 11. Bloc de corniche, avec traces des incisions du décor thoutmoside.

Ramsès II a également modifié le décor thoutmoside des corniches, en faisant remplacer la frise de palmettes par ses propres cartouches. Un grand nombre de blocs, parfois en très bon état, proviennent de la corniche. C'est sans doute la difficulté de leur emploi, vu leur forme, qui leur a valu d'arriver jusqu'à nous. Sur le cliché ci-dessous, on devine encore les incisions correspondant au décor de Thoutmosis III (fig. 11) :

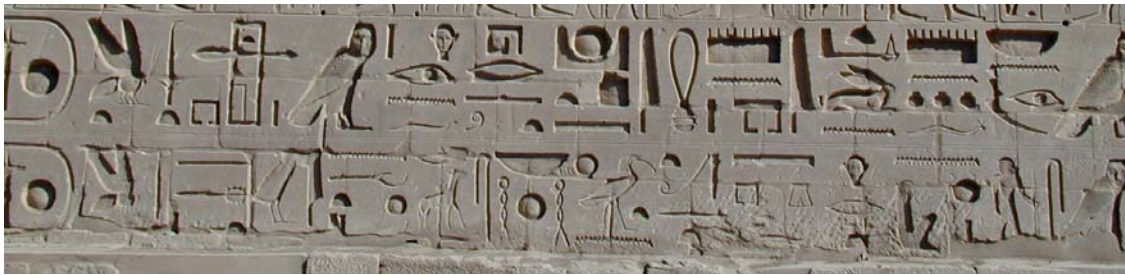
Fig. 12. Extrait de la double ligne de dédicace du mur méridional

Enfin, Ramsès II fit graver sous le registre inférieur une imposante dédicace. Pour des raisons encore peu claires aujourd'hui, le mur méridional présente deux lignes de dédicace (fig. 12), tandis que les murs septentrional et oriental se contentent d'une seule ligne de texte. Un examen attentif des blocs calcaire encore en place sur le mur sud indique que la dédicace inférieure est sans doute un ajout postérieur.

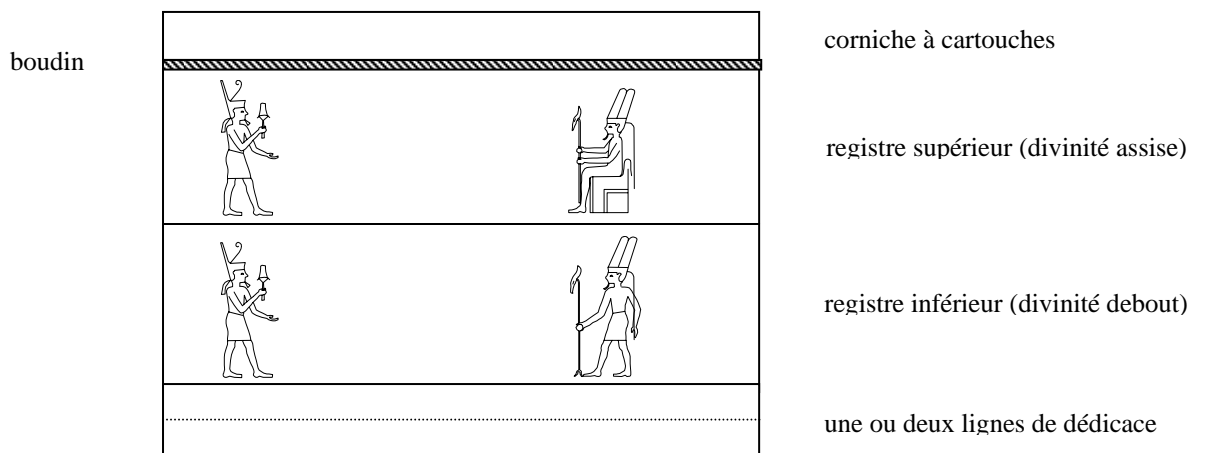
Fig. 13. Le mur d'enceinte à l'époque de Ramsès II (ici le mur sud)

Le mur de Ramsès II avait donc l'aspect général suivant (fig. 13) :

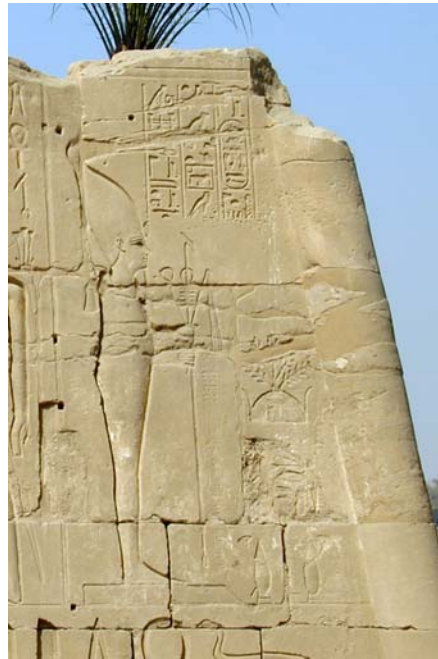
Fig. 14. L'Osiris coptite (mur est)

À l'extrémité septentrionale du mur est, la série des panneaux mettant en présence le roi et une divinité s'arrête pour faire place à une scène unique. On y voit une statue d'Osiris seule, tournée vers l'extérieur du temple (fig. 14). Les inscriptions qui l'accompagnent l'identifient comme un Osiris coptite.

Il est bien difficile de savoir si cet Osiris faisait partie du programme décoratif original de Ramsès II, mais cela me semble peu probable. Devant la divinité, à hauteur des mains, descend une colonne d'un texte de restauration de Ptolémée V. Comme on le sait, le secteur nord-est du domaine d'Amon-Rê était dévolu à Osiris. Mais les constructions osiriennes ne semblent pas s'être développées avant la TPI au plus tôt, et sans doute même un peu plus tard, sous la XXV^e dyn. C'est notamment le cas du petit temple d'Osiris coptite situé non loin de là, (cf. fig. 1). Il est donc vraisemblable de penser que cette partie de la décoration fut remaniée à date plus récente pour faire une place au dieu des morts.

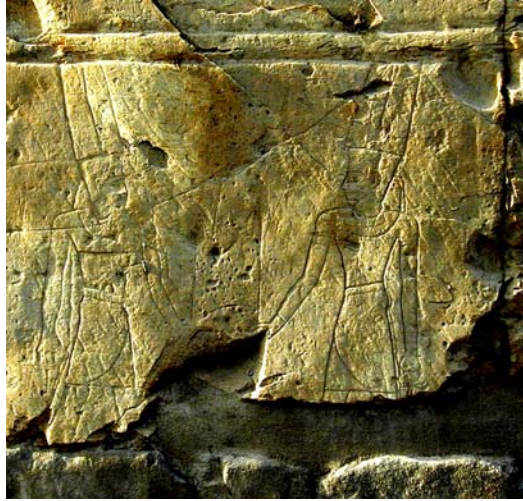
Fig. 15. Deux graffiti d'Amon (mur nord)

Une part non négligeable de la vie du temple nous est révélée par la présence de nombreux graffiti, témoins de la piété populaire. On en a relevé sur les trois côtés du mur, mais avec une concentration plus grande sur la partie septentrionale du mur est. Il s'agit le plus souvent de graffiti non inscrits représentant Amon ou des têtes de prêtres (fig. 15).

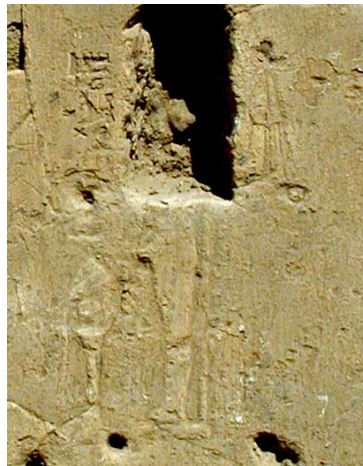
Fig. 16. Graffiti d'Amon-qui-écoute-prières (mur sud).

Un petit graffiti isolé sur le mur sud fait exception : à côté d'une figuration d'Amon, ou plutôt d'Amon-Min, on peut lire la courte inscription « Amon qui écoute les prières » (*imn sdm nh.wt*) :

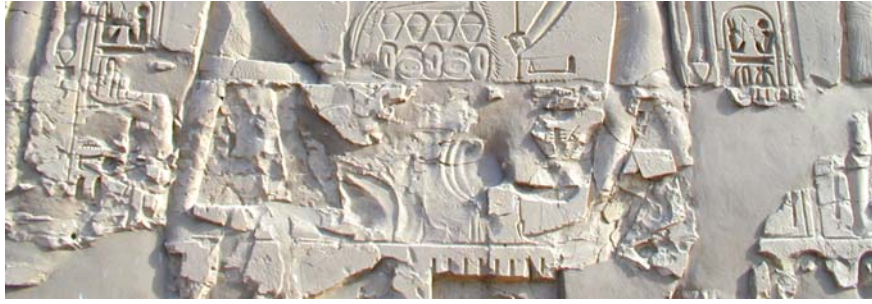
Fig. 17. Parties basses en calcaire (mur sud)

Dès l'antiquité, les parties calcaire du mur ont été attaquées (fig. 17). Comme la solidité du mur était menacée, il a fallu procéder à des réparations.

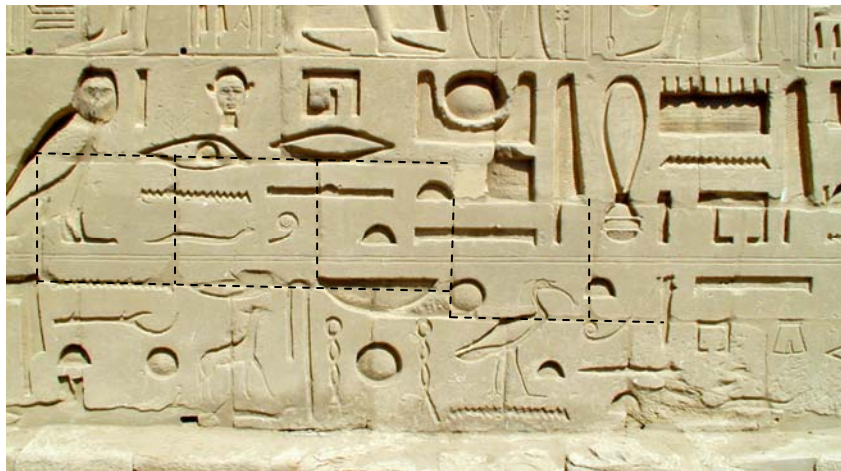
Fig. 18. Réfection des parties en calcaire (mur sud).

La limite des blocs de réfection est soulignée par du pointillé

La solution retenue a consisté à enchâsser des blocs en grès de section carrée en utilisant une technique en tiroir (fig. 18), que l'on remarque également à l'œuvre à l'Akhménou.

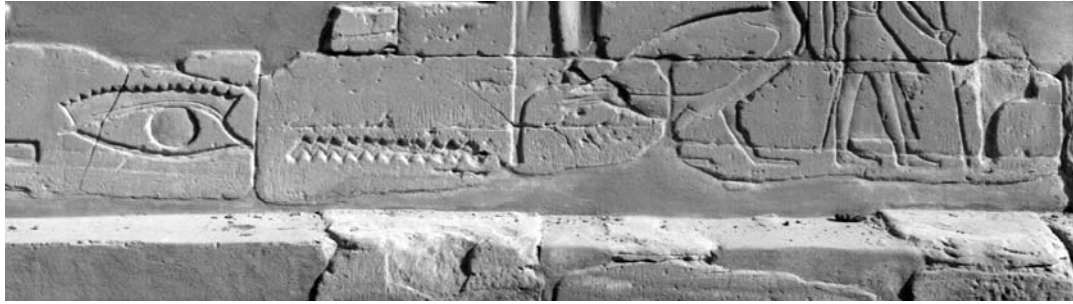
Fig. 19. Signe de l'œil dans la dédicace du mur sud.
La limite des petits blocs de réfection est visible

La deuxième campagne peut être attribuée avec plus de confiance aux Lagides. C'est l'épigraphie qui date ici l'intervention. Le tracé des signes présente en effet de nombreuses similitudes avec les signes des inscriptions dont la datation ptolémaïque est bien assurée (fig. 19).

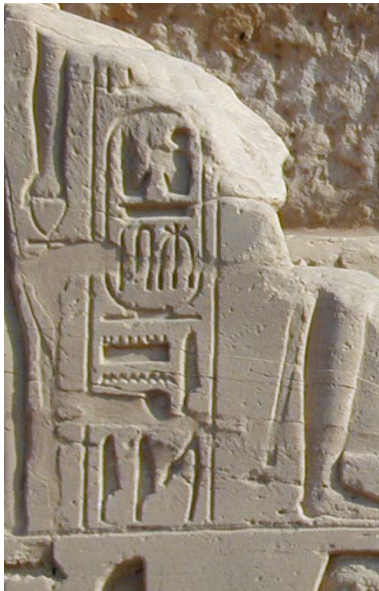
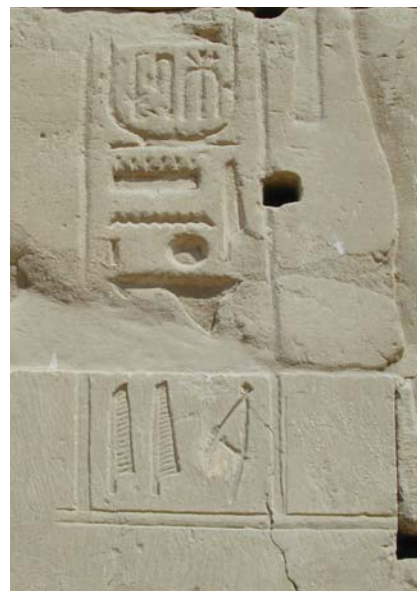
Fig. 20. Gravure originale et restauration tardive.

Les différences stylistiques sont, par exemple, bien visibles sur les deux clichés ci-dessous (fig. 20). Celui de gauche illustre l'épigraphie originale ramesside ; sur celui de droite, le bas de la colonne a été regravé, sans doute à l'époque ptolémaïque : la différence de traitement est patente dans le cas des deux *yod* de l'épithète *mry*.

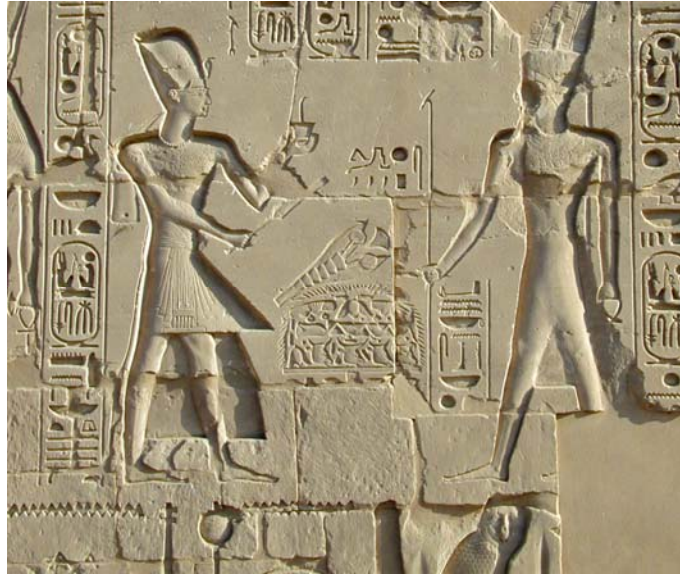
Fig. 21. Restauration (mur sud). L'appareillage inférieur en petits blocs est bien visible.

Les restaurations épigraphiques n'ont pas toujours été exécutées avec grand soin. Sur le cliché ci-dessous (fig. 21), le graveur a oublié de sculpter la ligne de sol et n'a pas prolongé la colonne de texte qui donne le discours de la divinité.
